**Henryk Juszczuk**

*biegły z zakresu badań broni i balistyki, st. specjalista b-t Zakładu Broni i Mechanoskopii CLKP*

## Uszkodzenie pistoletu WALTHER P99 kal. 9 mm w trakcie oddawania strzałów

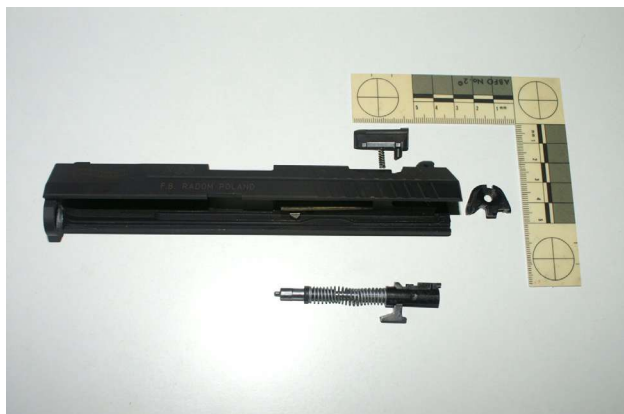
nariuszy policji w CSP w Legionowie nastąpiło uszkodzenie pistoletu WALTHER P99. W trakcie oddawania strzału gazy prochowe wydostały się do tyłu, powodując uszkodzenie plastikowej zaślepki zamka i wyrzucenie bijnika (mechanizmu iglicznego) w kierunku osoby strzelającej.

**Ryc. 4.** Zamek pistoletu WALTHER P99 z odłączonym mechanizmem iglicznym (bijnikiem), dźwignią zwalniania iglicy i zaślepką.

W trakcie wykonywania opinii kryminalistycznej uszkodzonego pistoletu WALTHER P99 stwierdzono, że gazy prochowe powstające podczas odstrzelanej naboju załadowanego do komory naboju pistoletu spowodowały wyrwanie fragmentu czółka zamka. Gazy prochowe wyrwały fragment czółka zamka w kształcie pierścienia o średnicy zewnętrznej ok. 5 mm i grubości ok. 1,5 mm, z otworem iglicznym ok. 2 mm w części środkowej. Dokładne oględziny uszkodzonego zamka pistoletu wykazały, że średnica wyrwanego fragmentu czółka zamka odpowiada średnicy otworu, w którym porusza się bijnik (mechanizm igliczny). Wyrwanie czółka zamka nastąpiło na granicy karbu pomiędzy otworem, w którym porusza się korpus iglicy i powierzchnią zewnętrzną czółka zamka. Poprzez ten powstały otwór (o średnicy większej niż średnica spłonki naboju pistoletowego) ciśnienie gazów prochowych wypchnęło spłonkę naboju ku tyłowi. Przedostające się do tyłu gazy prochowe, razem ze spłonką, przemieściły ku tyłowi bijnik (mechanizm igliczny). Poruszający się do tyłu bijnik uszkodził plastikową zaślepkę zamka. W efekcie oddanego strzału ciśnienie gazów prochowych wyrzuciło to tyłu spłonkę, wyrwany fragment czółka zamka w postaci krążka, bijnik (mechanizm igliczny) oraz fragmenty uszkodzonej plastikowej zaślepki zamka. Elementy te stwarzały dla osoby strzelającej zagrożenie uszkodzenia ciała. Funkcjonariusz policji oddający strzał nie odniósł obrażeń, ponieważ miał założone okulary ochronne. Należy jednak zauważyć, że funkcjonariusze w czasie służby na ulicach nie używają okularów ochronnych, a ich także może spotkać podobny przypadek w trakcie oddawania strzałów.

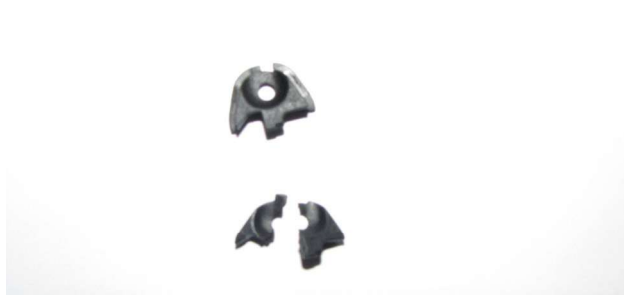
Wyrzucone ku tyłowi części składowe broni spowodowały uszkodzenie okularów ochronnych osoby oddającej strzał. Powyższe zdarzenie stwarzało realne zagrożenie dla zdrowia osoby strzelającej. Po tym zdarzeniu nastąpiła szybka reakcja policji. Błędnie uznano, że powyższy wypadek został spowodowany uszkodzeniem plastikowej zaślepki zamka. Z tego też powodu doprowadzono do wymiany zaślepek w innych pistoletach WALTER P99 znajdujących się na wyposażeniu policji. Było to działanie zbyt pochopne, ponieważ nie poczekano na przeprowadzenie badań uszkodzonego pistoletu i wydanie opinii przez biegłego ze specjalności badania broni i balistyka. Poprzez wymianę zaślepki zamka w pistoletach WALTER P99 nie doprowadzono do wyeliminowania możliwości ponownego zaistnienia takiego przypadku.

**Ryc. 5.** Zaślepka uszkodzona w trakcie zdarzenia oraz zaślepka nieuszkodzona.

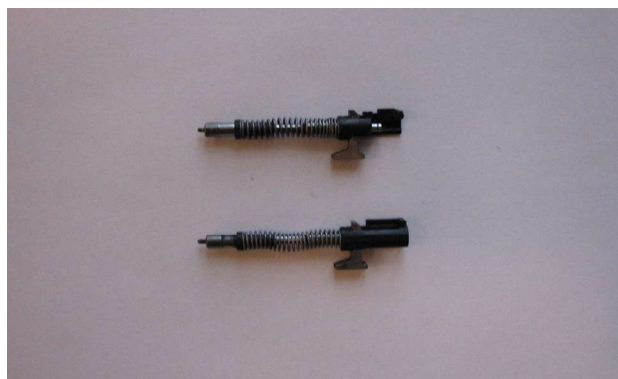
**Ryc. 6.** Uszkodzony bijnik zabezpieczony na miejscu zdarzenia oraz bijnik nieuszkodzony.

Analiza wykazała, że każdorazowo, gdy w komorze naboju nie ma naboju (ewentualnie tuski), zwalniana iglica uderza swoją częścią czołową w wewnętrzną powierzchnię czółka zamka. Powoduje to powstawanie naprężeń mechanicznych w miejscu łączenia się komory iglicznej zamka z powierzchnią wewnętrzną jego czółka. Powyższe naprężenia są przyczyną powstawania mikropęknięć w materiale czółka zamka, które w efekcie mogą spowodować

jego uszkodzenie. Konstrukcja pistoletu WALTHER P99 nie pozwala na oddawanie z niego strzałów tzw. na sucho, tj. bez naboju (łuski) w komorze nabojoyej broni. Jak się okazuje, policjanci bardzo często oddają strzały na sucho, np. podczas treningów prawidłowego celowania z pistoletu. Podczas użytkowania pistoletów WALTHER P99 (szczególnie w ośrodkach szkoleniowych policjantów, np. w Centrum Szkolenia Policji w Legionowie) oddawanych jest z nich tysiące strzałów zarówno w sposób rzeczywisty, jak i bez naboju (łuski) w komorze nabojoyej broni. Tak więc w miarę użytkowania broni podobnych przypadków uszkodzeń pistoletów WALTHER P99 może być więcej.

Biorąc pod uwagę wyniki przeprowadzonych badań, należałoby sprawdzić wszystkie użytkowane egzemplarze pistoletów WALTHER P99 pod kątem ewentualnych uszkodzeń czółek ich zamków.

Z powyższego przypadku uszkodzenia broni wynika wniosek, aby kategorycznie zakazać użytkownikom pistoletów WALTHER P99 oddawania strzałów

na sucho w sytuacji, gdy komora nabojoya jest opróżniona. W przypadku pistoletów WALTHER P99 można oddawać strzały na sucho w sytuacji, gdy w komorze nabojoyej broni umieszczony jest nabój (łuska) z odpaloną spłonką. W takim przypadku iglica zatrzymuje się w momencie uderzenia w spłonkę i nie następuje jej uderzenie w wewnętrzną powierzchnię czółka zamka. Powyższe informacje powinny znaleźć się w instrukcji użytkowania pistoletów WALTHER P99.

W celu wyeliminowania powyższej wady pistoletów WALTHER P99 należałoby jak najszybciej podjąć prace nad zmianą konstrukcji zamka pistoletu WALTHER P99 w taki sposób, aby wyeliminować możliwość powstawania wyżej wymienionych uszkodzeń jego czółka.
