## Mikroślady w makroskali – katastrofa lotnicza

W trakcie pracy zawodowej każdego eksperta zdarza się wykonywać ekspertyzy nietypowe, wykraczające poza zakres spraw rutynowych, i przez to zostające na długo w pamięci. Do takich spraw należy ekspertyza związana z katastrofą lotniczą.

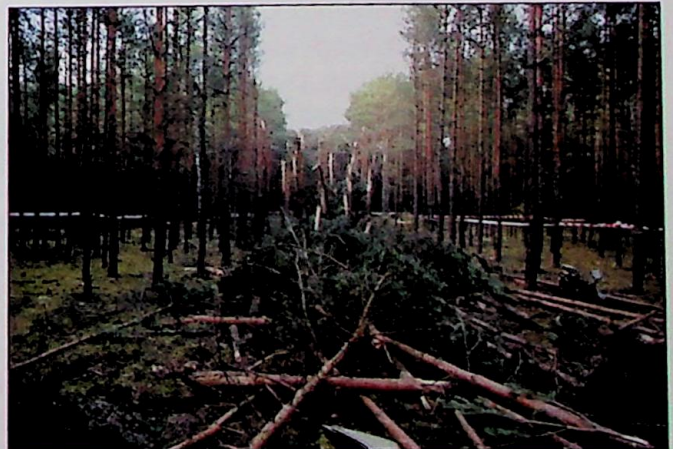
na zbyt małą wysokość czasza spadochronu nie zdążyła się wypełnić. Pilot zginął na miejscu. Ponieważ samolot był wytrymerowany na wznoszenie, przeleciał jeszcze kilka kilometrów, nim „wylądował” w lesie. Rycina 4 pokazuje,

Ryc. 4. Zdjęcie ścieżki zejścia samolotu  
Fig. 4. Aircraft's descending path

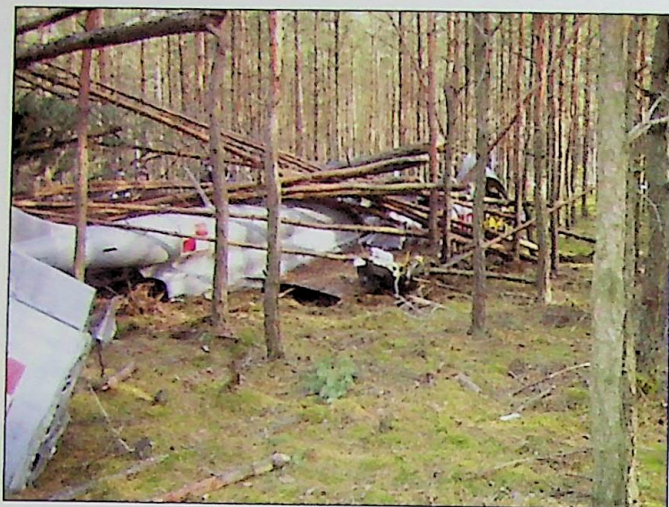
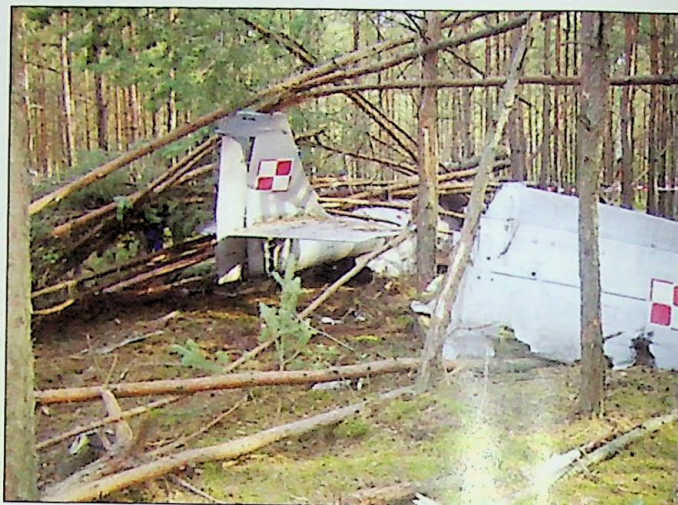
Ryc. 5. Zdjęcia rozbitego samolotu  
Fig. 5. Crashed aircraft

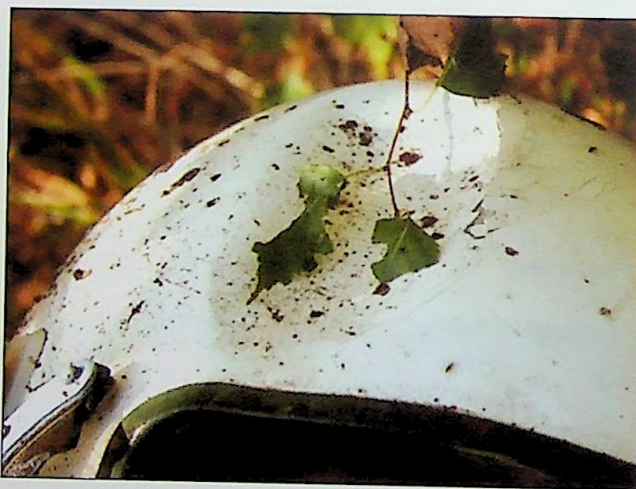
Co działo się w powietrzu, nie wiadomo. Fotel leżał kilka metrów od miejsca upadku pilota, co sugeruje, że ten późno się od niego oddzielił. Nie można również wykluczyć, że całe zdarzenie rozgrywało się na mniejszej wysokości. Dramaturgii wypadkowi dodaje fakt, że hełm pilota w czasie katastrofy uległ uszkodzeniu – został wgnieciony na wysokości prawej skroni (ryc. 6). W tym miejscu czaszka pilota pękła.

Na wysokości prawej skroni znajduje się duże podłużne wgniecenie o wymiarach ok. 10 na 5,5 cm i maks. głębokości ok. 1 cm. Jest ono usytuowane prostopadle do krawędzi części przedniej hełmu. Warstwa powło-

Ryc. 6. Zdjęcie uszkodzenia kasku zrobione na miejscu zdarzenia w niedługim czasie po wypadku  
Fig. 6. Damage of helmet found at scene shortly after crash

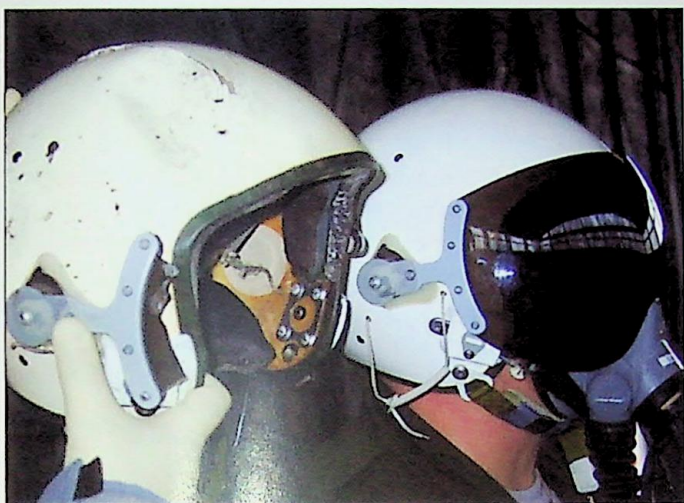
Do badań dostarczono kask – już nie tak zabrudzony, jak widać to na rycinie 6, jednak liczne grudki ziemi nadal były miejscami przyklejone do

Ryc. 7. Kask uszkodzony i kask nienaruszony  
Fig. 7. Damaged helmet compared with reference helmet

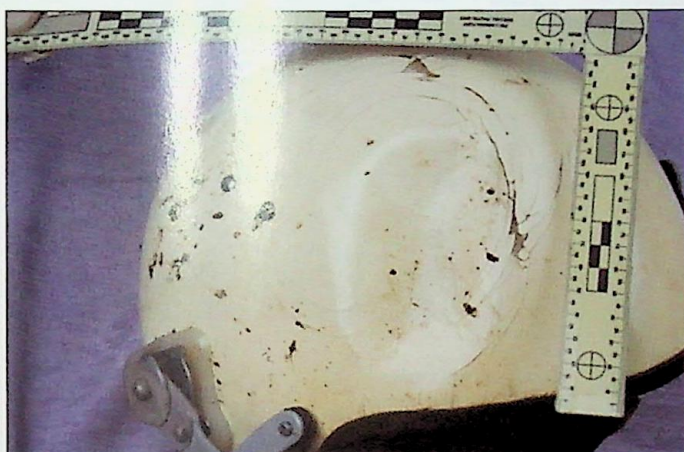
Ryc. 8. Widok uszkodzenia kasku od zewnątrz  
Fig. 8. Damage on helmet surface

ki zewnętrznej z tworzywa wokół wgniecenia jest popękana. Część pęknięć częściowo znajduje się na powierzchni wgniecionej. Miejscami przy tych pęknięciach występują nie duże ubytki tworzywa jasnokremowego oraz zabrudzenia glebą (miejscami gleba jest „wciśnięta” w te pęknięcia). W miejscu uszkodzenia po stronie wewnętrznej styropian jest również wgnieciony i pęknięty. Na powierzchni hełmu w poprzek wgniecenia widoczne są równoległe „bruzdy” o podziałce (od grzbietu do grzbietu) ok. 2 mm [ryc. 10]. Najprawdopodobniej mogły one powstać w wyniku odwzorowania się struktury powierzchni

nieznanego przedmiotu w momencie uderzenia. Kierunki naci warstwy podłoża i odwzorowanych „bruzd” są różne – biegną pod różnymi kątami. Na przedłużeniu wgniecenia osłona krawędzi hełmu z tworzywa koloru zielonego jest przecięta i oderwana od podłoża.

1. Na podstawie wykonanych badań stwierdzono, że przedmiotowe wgniecenie powstało w wyniku statycznego (bez stycznego przemieszczenia) nacisku ze znaczną siłą na hełm bliżej nieokreślonego obłego przedmiotu o prążkowej powierzchni ze zgrubieniem w jego końcowej części (kształt przypominający np. końcówkę kiją bejsbolowego, rękę z zaciśniętą pięścią, kolano itp.).

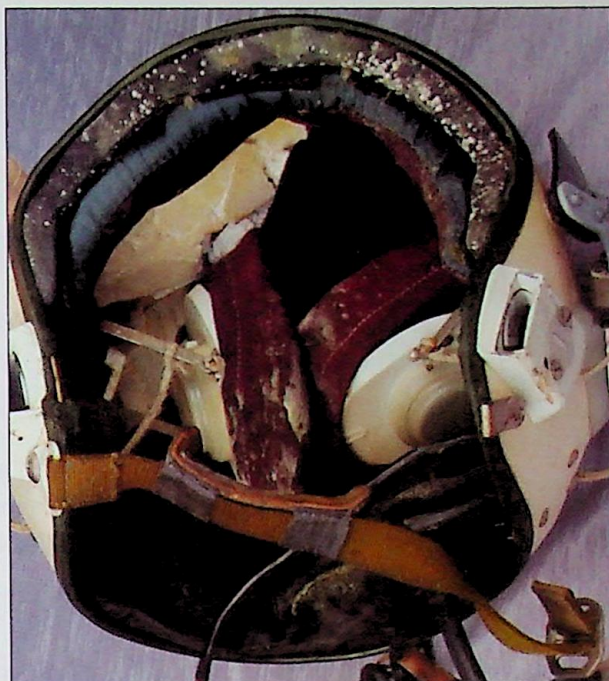
Ryc. 9. Widok uszkodzenia kasku od środka  
Fig. 9. Inside of damaged helmet

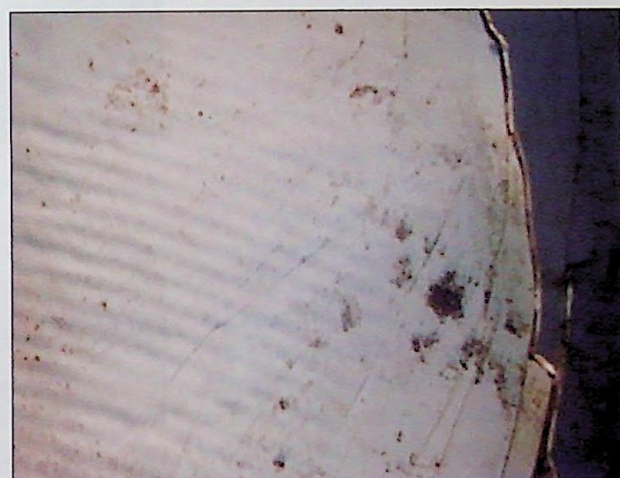
Ryc. 10. Widok odcisniętej powierzchni domniemanego „narzędzia”  
Fig. 10. View of alleged „tool” impression

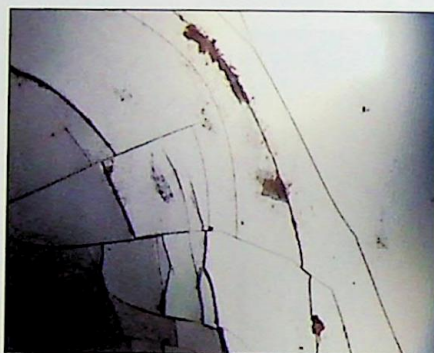
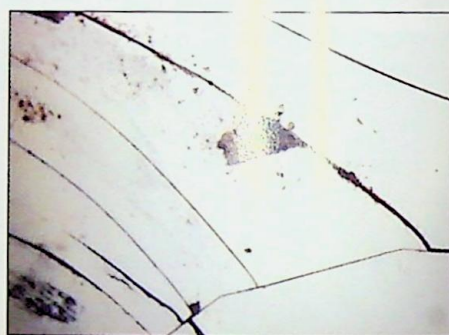
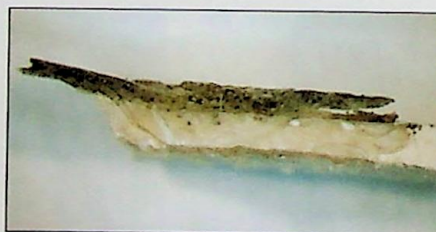
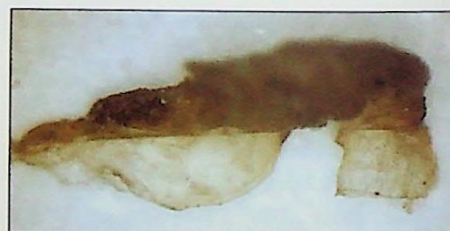
Ryc. 11. Powiększenia jednego z fragmentów substancji (widok w poprzek pęknięcia i od spodu; wyraźnie widoczne zgniecenie substancji wzdłuż płaszczyzny – zdjęcie lewe dolne oraz jej wciśnięcie pod powierzchnię tworzywa jasnokremowego – zdjęcie prawe dolne)  
Fig. 11. Enlargement of one of fragments of unknown material (viewed across the crack and from underneath; clearly visible crushing of the material parallel to plane – central figure, and its pushing under surface of light beige plastic – right)

substancji stałej, która w zależności od miejsca występuje w różnej ilości. Miejscami wystaje ona ponad powierzchnię, przypominając pomarszczoną, wyschniętą „skórę” [ryc. 11]. Do jej powierzchni przylegają różnej wielkości ziarna piasku.

4. W niektórych pęknięciach górnej prawej części wgniecenia (prawie wzdłuż jednej linii) stwierdzono obecność wciśniętej niewielkiej ilości substancji stałej, której pomarszczona powierzchnia wystająca ponad krawędzie szczeliny zabrudzona jest ziarnami piasku różnej wielkości, natomiast ta część substancji, która znajduje się pomiędzy ściankami pęknięć i pod tworzywem powłoki zewnętrznej hełmu jest czysta, lekko przezroczysta.

5. Chemiczne badania instrumentalne wyżej opisanej substancji wykazały, że należy ona do grupy substancji amidowych (białka, tworzywa poliamidowe itp.).

6. Badania genetyczne substancji stałej wciśniętej w opisane pęknięcie warstwy zewnętrznej kasku wykazały, że jest on materiałem pochodzenia ludzkiego, którego profil DNA jest zgodny z profilem DNA pilota, zakładając, że krew na pasach spadochronu, w które był zapięty w czasie wypadku, należała do niego.

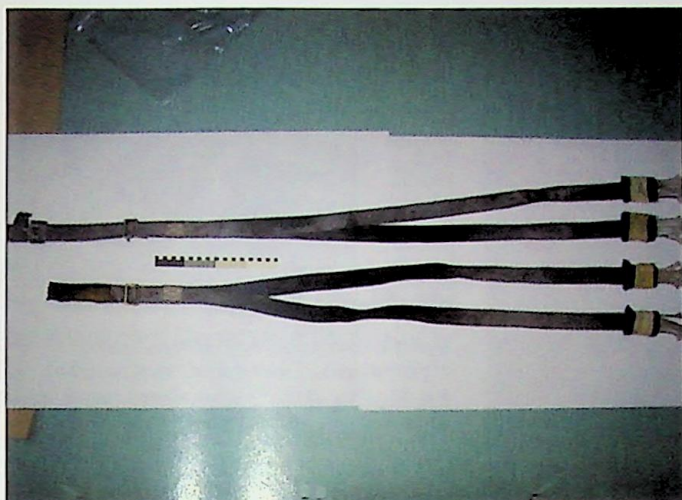
Ryc. 12. Pasy spadochronu oraz widoczny splot nici  
Fig. 12. Parachute straps and visible weave

Dwa odcinki pasów spadochronu wykonane z tkaniny koloru szarego są używane, poplamione substancją koloru brązowego. Szerokość pasów wynosi ok. 4,5 cm. Szerokość pasów oraz struktura splotu tkaniny nie odpowiadają szerokości wgniecenia i strukturze „bruzd”.

8. Różnice wymiarów i struktur powierzchni uszkodzenia hełmu i pasów spadochronu świadczą, że w chwili powstawania wgniecenia pasy te nie przylegały do powierzchni hełmu w miejscu uszkodzenia.

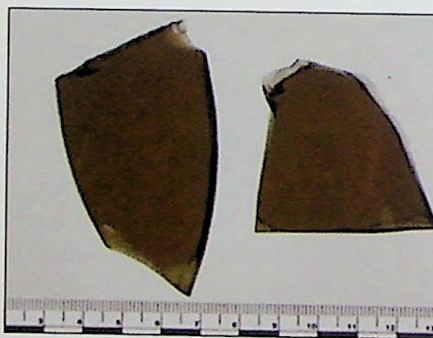
Dwa kawałki przezroczystego tworzywa koloru brązowego o maksymalnych wymiarach:

Ryc. 13. Dwa fragmenty osłony przeciwsłonecznej

- mniejszy – ok. 4,3 x 4,6 cm i grubości ok. 4 mm,
- większy – 6,8 x 4,0 cm i grubości ok. 4 mm.

Jedna z krawędzi większego kawałka jest zaokrąglona, co wskazuje, że pochodzi on z części brzegowej.

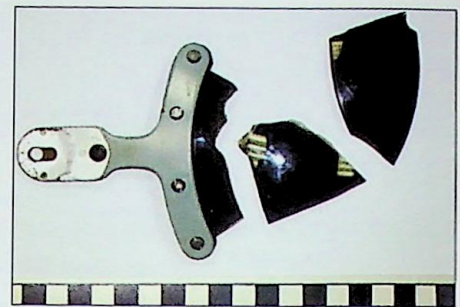
Ryc. 14. Widok prawego uchwytu osłony w zestawieniu z dwoma kawałkami tworzywa  
Fig. 14. View of right helmet screen handle compared with two fragments of plastic

Przebiegi i konfiguracje krawędzi i powierzchni rozdzieleni pozostałych w części prawej (od strony wgniecenia) fragmentów osłony przeciwsłonecznej dowodowego kasku i jednego z zabezpieczonych kawałków tworzywa odpowiadają sobie [ryc. 14 i 15]. Świadczy to o tym, że powyższe kawałki stanowiły przed rozdzieleniem bezpośrednią całość.

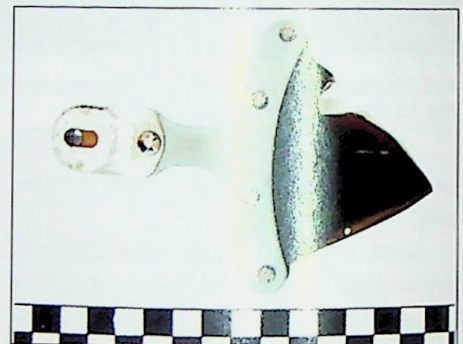
Ryc. 15. Zestawienie jednego z kawałków tworzywa z elementem osłony przy kasku  
Fig. 15. Fragment of plastic compared with element of helmet screen

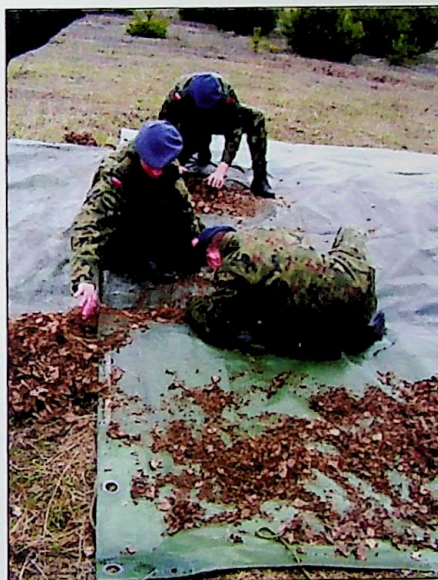
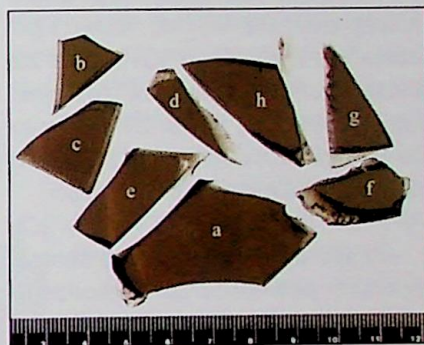
Dziewięć małych kawałków przezroczystego tworzywa koloru brązowego o maksymalnych wymiarach (ryc. 17):

Ryc. 17. Dziewięć fragmentów filtru przeciwsłonecznego znalezionych w czasie wiosennych poszukiwań

*Przebiegi i konfiguracje krawędzi i powierzchni rozdzieleni fragmentów „d” i fragmentu „większego” odpowiadają sobie. Podobna sytuacja dotyczy par „b” i „c”.*

*Krawędzie rozdzieleni fragmentów osłony pozostałych przy kasku i pozostałych („e”, „f”, „g”, „h”, „i”) z zabezpieczonych kawałków tworzywa nie odpowiadają sobie. Świadczy to, że kawałki te nie stanowiły przed rozdzieleniem bezpośredniej całości.*

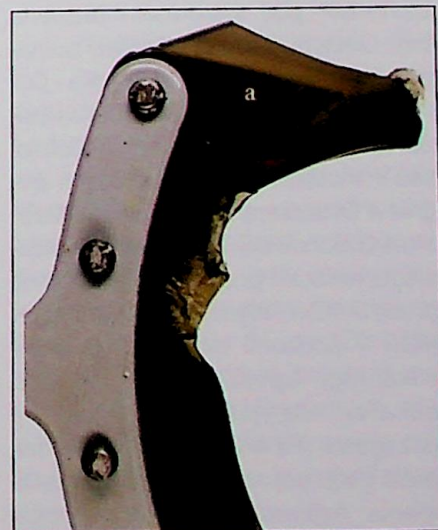
Ryc. 18. Zestawienie fragmentu tworzywa „a” z elementem górnym osłony przy kasku

*Przebiegi i konfiguracje krawędzi i powierzchni rozdzieleni pozostałej w części prawej (od strony wgniecenia) fragmentu osłony przeciwstolecznej przy górnym nacie dowodowego kasku i kawałka oznaczonego literą „a” z zabezpieczonych kawałków tworzywa odpowiadają sobie [ryc. 18]. Świadczy to o tym, że powyższe kawałki stanowiły przed rozdzieleniem bezpośrednią całość.*

Dzięki znalezionym fragmentom uzyskano pewność, że uszkodzenie kasku powstało na ziemi.
