## VW SHARAN – dwa numery VIN

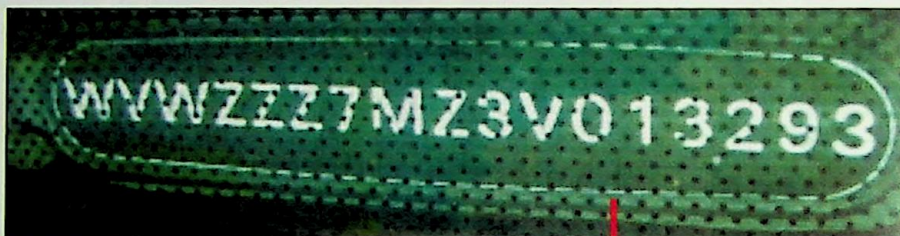
Ryc. 2. Tabliczka publiczna z numerem identyfikacyjnym umieszczoną za przednią szybą  
Fig. 2. Public plate with identification number placed behind a front windshield

W pojeździe umieszczono tabliczkę znamionową w postaci naklejki. Numer VIN na niej był zgodny z numerem na tabliczce publicznej znajdującej się na podszybiu. Badania nie wykazały śladów przekładania (wtórnego mocowania) ani tabliczki znamionowej, ani tabliczki publicznej. Widniejące na nich znaki numeru VIN nie nosiły śladów przerabiania lub usuwania.

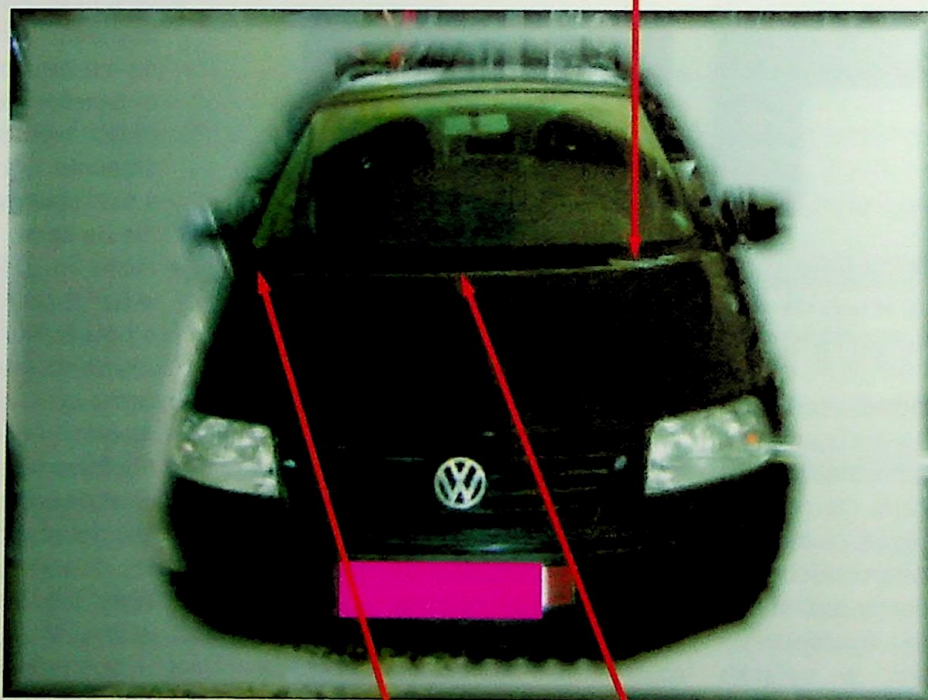
Ryc. 1. Pojazd poddany badaniom  
Fig. 1. Investigated vehicle

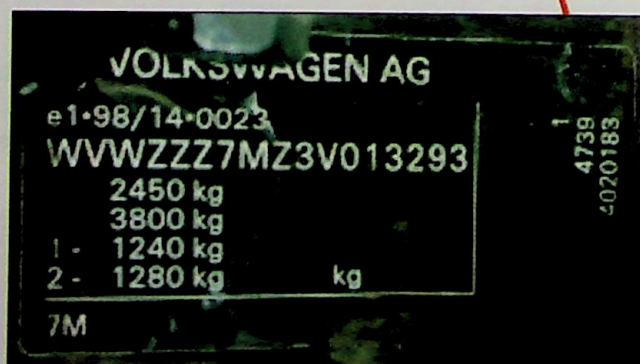
Ryc. 3. Tabliczka znamionowa (widoczna po otwarciu pokrywy komory silnika)  
Fig. 3. Nominal plate (visible after opening engine chamber cover)

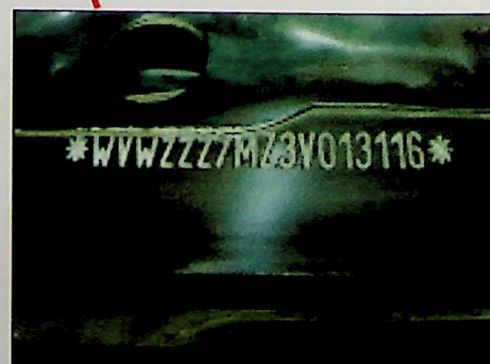
Ryc. 4. Numer identyfikacyjny nadwozia VIN (widoczny po otwarciu pokrywy komory silnika)  
Fig. 4. VIN identification number of the car body (visible after opening engine chamber cover)

Numer identyfikacyjny na przegrodzie komory silnika poddano badaniom z użyciem przyrządów i środków do ujawniania zatartych i przebitych numerów. W ich trakcie nie stwierdzono śladów usuwania lub przerabiania znaków numeru. W związku z tym, że jednym ze sposobów przerabiania numerów identyfikacyjnych pojazdów jest przekładanie przegrody komory silnika z innego samochodu tej samej marki, przegrodę poddano dalszym badaniom pod względem oryginalności jej zamontowania. Sposób mocowania oraz wygląd mas uszczelniających wskazywał na mocowanie fabryczne.
