# Badania uszkodzonych urządzeń mobilnych – studium przypadku

podkom. Marcin Napiórkowski<sup>1</sup>

1 Laboratorium Kryminalistyczne Komendy Wojewódzkiej Policji w Szczecinie, marcin.napiorkowski@sc.policja.gov.pl

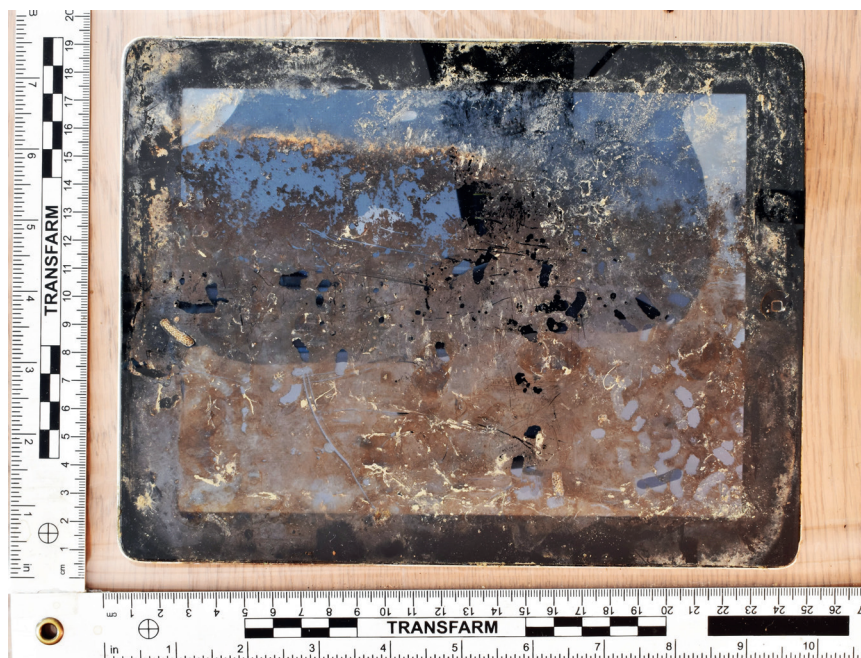
Ryc. 3. Tablet, widok z przodu.

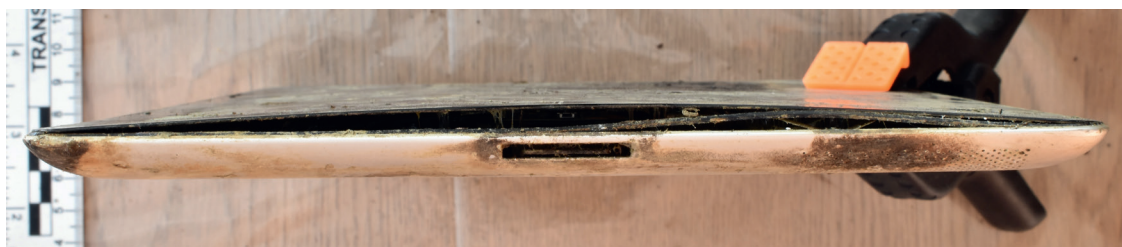
Ryc. 5. Tablet, widok od strony złącza typu 30-pin.

W urządzeniu iPad 2 zauważyć można wybrzuszenie ekranu (Ryc. 5), które spowodowane jest zmianą objętości baterii. Nie jest to nic niezwykłego wśród niesprawnych ogniw litowo-jonowych, dzieje się tak w skutek nagromadzenia gazów w szczelnym pakiecie baterii. Do takiej sytuacji dochodzi np. w wyniku nadmiernego rozładowania bądź uszkodzenia kontrolera nadzorującego stan baterii. Na płytach głównych urządzeń znajdowały się również elementy ekranujące w postaci specjalnych etykiet samoprzylepnych i pokryw metalowych, które mogłyby utrudnić proces suszenia, dlatego zostały one zdemonstrowane (Ryc. 10). Przy użyciu miękkiej szczoteczki, 2% roztworu płynu do czyszczenia w myjkach ultradźwiękowych (Tech-Sonic) i wody destylowanej usunięto luźne zanieczyszczenia z obu płyt głównych urządzeń. Kolejnym krokiem może być dokładne oczyszczenie układu w wanience ultradźwiękowej, ale LK KWP w Szczecinie nie dysponuje osprzętem mogącym pomieścić tak duży element. Do ponownego suszenia użyto kolby hotair o nastawieniu temperatury 100°C i odległości od układu około 20cm. Ponadto do usunięcia wilgoci, która mogła zgromadzić się pod układami o dużej powierzchni użyto sprężonego powietrza. Metody tej należy używać bardzo ostrożnie w związku z niebezpieczeństwem oderwania i utraty naruszonych komponentów. Wzrokowo nie ujawniono żadnych uszkodzeń. Następnie na płycie głównej urządzenia iPad 2 zidentyfikowano główną linię zasilania, na której nie stwierdzono zwarcia z masą. Z Wydziału Łączności i Informatyki KWP w Szczecinie pozyskano tożsame urządzenie, w którym podmieniono płytę główną na zdemonstrowaną z urządzenia dowodowego. Tablet pomimo podłączenia zasilania nie uruchamiał się. W urządzeniach mobilnych marki Apple podłączenie wyłączzonego telefonu bądź tabletu do źródła zasilania powoduje jego automatyczne uruchomienie. Dlatego dokonano dokładnej inspekcji płyty głównej z użyciem mikroskopu i tak np. tylko w obszarze złącza (J2201) stwierdzono destrukcyjne działanie wody, w miejscach styku cyny z polem miedzianym nastąpiło utlenienie ścieżki. Dzięki ogólnodostępnym w sieci Internet schematom płyty głównej istnieje możliwość mostkowania połączeń, kolejną metodą naprawienia tej usterki jest zdrapanie maski ochronnej z powierzchni ścieżki i przedłużenie jej. Z uwagi na brak lutownicy precyzyjnej w LK KWP w Szczecinie usterka ta nie może zostać usunięta, próba odczytu danych zakończyła się niepowodzeniem.

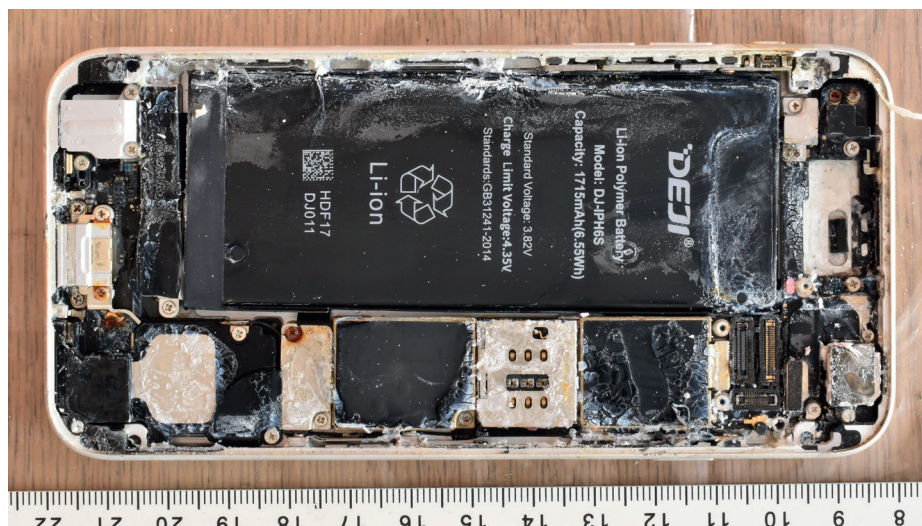
Ryc. 9. Widok wnętrza telefonu.

Badania rozpoczęto od rozpakowania materiału (Ryc. 1 i 2), fotograficznego utrwalenia ich stanu fizycznego (Ryc. 3-8), oczyszczenia z luźnych zanieczyszczeń oraz osuszenia w temperaturze pokojowej w przewiewnym i suchym pomieszczeniu. Suszenie urządzeń rozpoczęto od ich rozmontowania (Ryc. 9), odłączenia baterii i zdemontowania kluczowego elementu jakim jest płyta główna zawierająca nośnik pamięci.

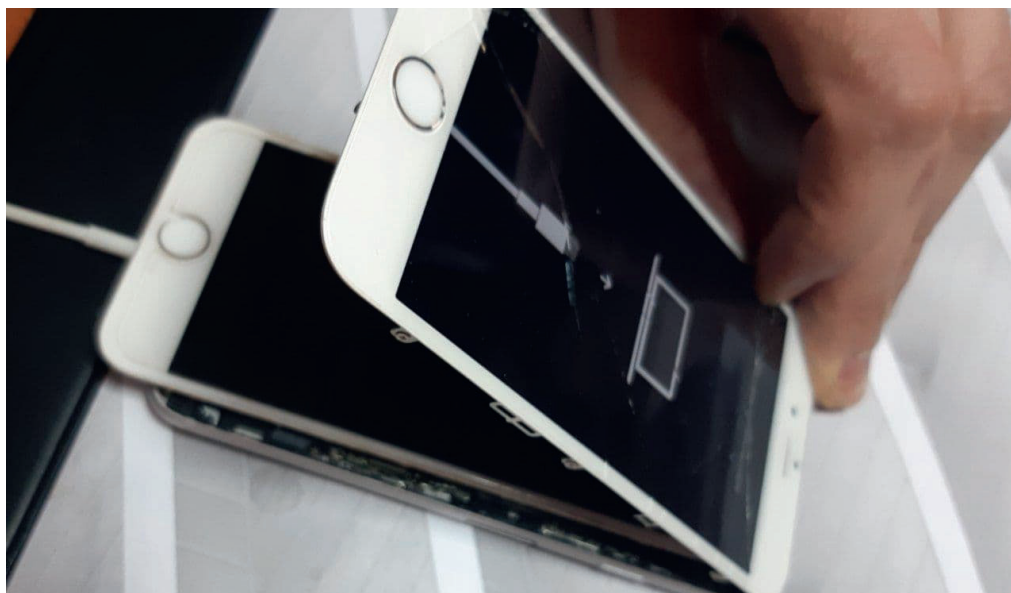
Ryc. 11. Telefon iPhone podczas uruchamiania.

W badaniach płyty głównej telefonu iPhone postępowano analogicznie jak w przypadku urządzenia iPad. Zdemonstrowano elementy ekranujące, przy użyciu miękkiej szczoteczki i roztworu usunięto luźne zanieczyszczenia. W celu dokładnego wyczyszczenia płyty głównej użyto wanienki ultradźwiękowej z roztworem o stężeniu jak powyżej, czas pracy ustawiono na trzy minuty. Wzrokowo nie ujawniono żadnych uszkodzeń. Na płycie głównej zidentyfikowano główną linię zasilania, na której nie stwierdzono zwarcia z masą. WŁil KWP w Szczecinie nie był w stanie dostarczyć tożsamego urządzenia, dlatego tzw. dawcę pozyskano ze źródeł zewnętrznych, ale z uszkodzonym przyciskiem znajdującym się pod ekranem Home Button. Podmieniono płytę główną na zdemonstrowaną z urządzenia dowodowego, podłączono do zasilania i telefon uruchomił się. Na tym etapie pojawił się problem, o którym wspomniałem we wstępie, telefon wyświetlił monit z prośbą o podanie kodu PIN blokady użytkownika, który nie jest znany. Zawarte w telefonie dane zabezpieczone są przed nieuprawnionym dostępem przy pomocy sześciocyfrowego kodu PIN, co daje 1 000 000 możliwych kombinacji. Telefon iPhone 6S wyposażony jest w procesor Apple 9, podatny na atak słownikowy, którego można dokonać z wykorzystaniem specjalistycznego oprogramowania w trybie DFU (Device Firmware Upgrade). Wprowadzenie telefonu w tryb DFU wymaga użycia fizycznych przycisków, bocznych i znajdującego się pod ekranem Home Button (który w urządzeniu zastępczym jest uszkodzony). Konstrukcja panelu przedniego telefonu zbudowana jest z trzech podstawowych komponentów, tj. wyświetlacza, digitizera (elementu odpowiedzialnego za detekcję dotyku na ekranie) i przycisku Home Button. Każdy z nich połączony jest z płytą główną za pośrednictwem osobnego przewodu zakończonych wtyczką, dlatego istnieje możliwość wykorzystania przycisku Home Button znajdującego się na dowodowym ekranie (Ryc. 11). W tej konfiguracji telefon wprowadzono w tryb DFU i rozpoczęto procedurę przełamывania zastosowanego zabezpieczenia. Czynność ta odbywa się na telefonie z prędkością około sześciu haseł na minutę. Zaledwie po 17 godzinach właściwy PIN został ujawniony, co pozwoliło na ekstrakcję danych w trybach FFS (Full File System) oraz Checkm8.
