# Katastrofa kolejowa pod Starogardem w 1925 roku – studium przypadku

## Katastrofa kolejowa pod Starogardem

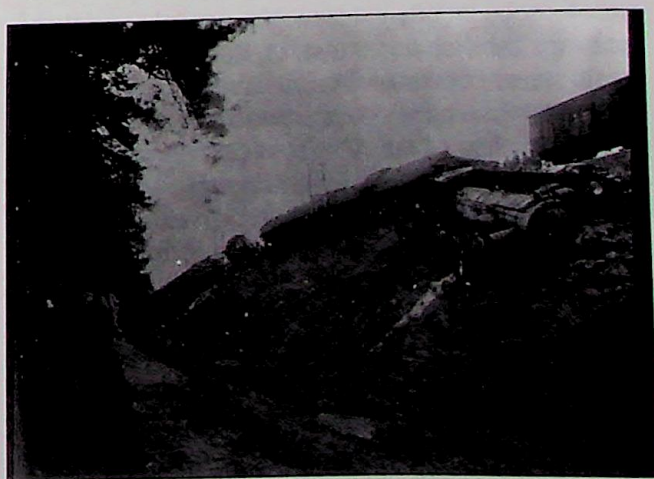
Ryc. 2. Ogólny widok przedniej części wykolejonego pociągu od strony nasypu północnego

Fig. 2. General view of front part of derailed train seen from the northern embankment

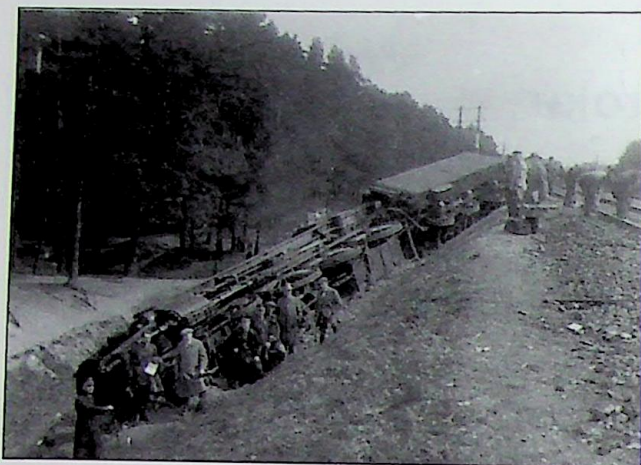
Ryc. 3. Wywrócona maszyna od strony nasypu z przodu  
Fig. 3. Overturned railway engine, front view from the embankment

wać natychmiastowy zjazd pociągu z nasypu. Jednak prędkość pociągu (80 km/h) oraz jego ciężar sprawiły, że jechał on jeszcze parę metrów po torze (lecz nie na szynach) i ostatecznie wrył się w ziemię. Rozmiary katastrofy mogły być większe, gdyby nie przytomność umysłu kierownika pociągu i jego zastępcy. Według zeznań zastępcy kierownika pociągu Franciszka Wintera w momencie szarpnięcia parowozem kierownik pociągu Gierlicki (Gielicki vel Galicki) doskoczył do hamulca, wtedy pociąg przewrócił się na skutek wykolejenia. Winter został wyrzucony z parowozu, jednak szybko doskoczył do niego, spuścił parę, żeby zapobiec eksplozji kotła<sup>11</sup>.

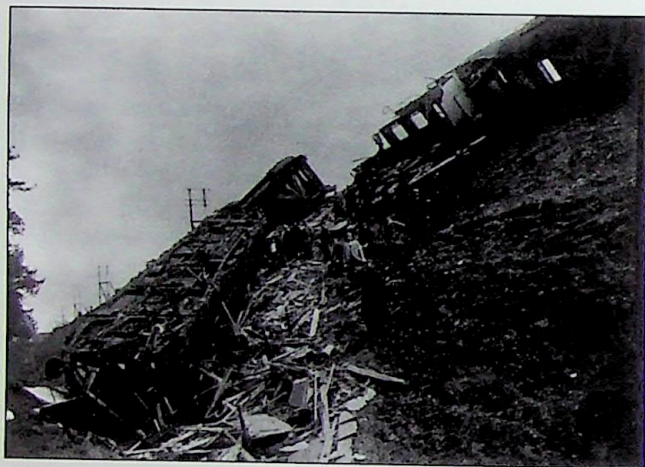
Ryc. 4. Widok kompletnie rozbitego wagonu, gdzie było najwięcej zabitych  
Fig. 4. Completely destroyed railway car most of fatal victims came from

Wagon bagażowy oraz sypialny pozostały prawie nieknięte, natomiast wagon 3 został kompletnie rozbity przez wagon 4 (ryc. 4), który wraz z wagonem 5 był poważnie uszkodzony. Ranni i zabici pochodzili przede wszystkim z wagonów 3 i 4. W rezultacie zamachu na miejscu zginęło 25 pasażerów, w większości obywateli niemieckich (12 kobiet, 11 mężczyzn oraz 2 dzieci), a co najmniej 12 odniosło ciężkie rany, w wyniku któ-

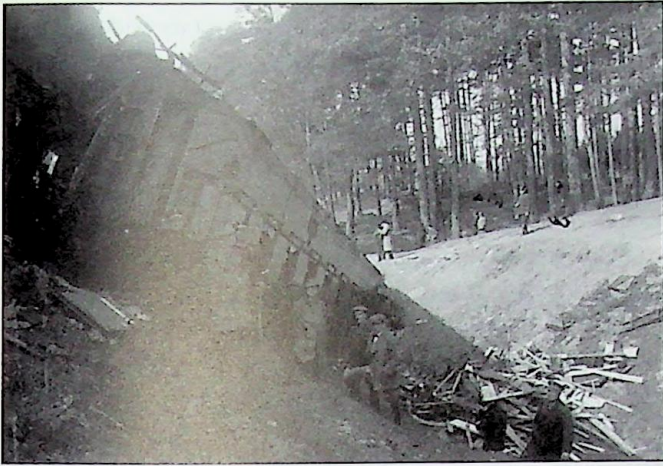
Ryc. 6. Jeden z wywróconych wagonów od strony nasypu. Stoją od lewej podinspektor Stanisław Cyankiewicz, nadkomisarz Mieczysław Lissowski, N.N. komisarz, prawdopodobnie komendant powiatowy PP w Starogardzie, aspirant Kornel Stejka wraz z dwoma wywiadowcami N.N.

Fig. 6. One of overturned cars seen from the embankment. From the left: subinsp. Stanisław Cyankiewicz, supercom. Mieczysław Lissowski, unknown commissioner, probably powiat Commander of the Police in Starogard, asp. Kornel Stejka with two detectives.

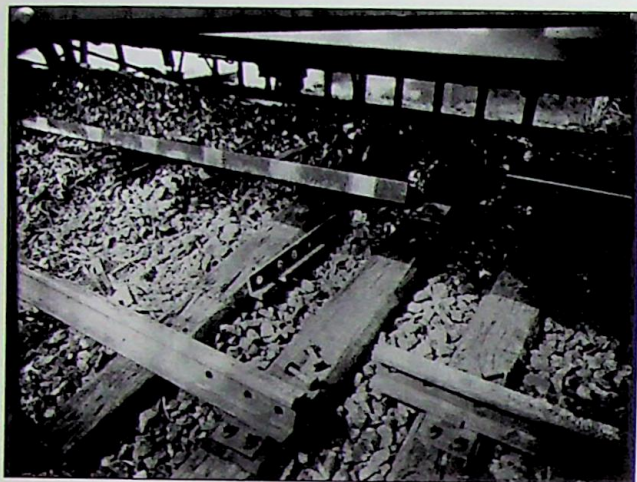
Ryc. 9. Zdjęcie przedstawiające miejsce rozkręconych szyn  
Fig. 9. Unscrewed rails

(ryc. 9). Las w tym miejscu był młody i bardzo gęsty. Nic nie wskazywało na to, że części szyn w wyniku katastrofy zostały odrzucone i znalazły się we wspomnianym miejscu. Jeden łubek (łasza) był pobielony wapnem, reszta odkręconych śrub leżała na torze. Zamachowcy pobielili łubek, aby łatwiej było później, w nocy, odnaleźć miejsce i przygotowanym wcześniej dźwigiem (windą, lewarem) rozepchnąć tory (ryc. 10). Zauważono także na skraju lasu po stronie wschodniej długą gałąź zagiętą i przypartą do ziemi na wysokości rozkręconych szyn, co również wskazywało prawdopodobny kierunek, z którego podjęto działania. Na podstawie tzw. wystrzyku żywicy ustalono, że zgięcie nastąpiło 2–3 dni przed wypadkiem. Dokładne badanie miejsca rozkręcenia szyn wskazało, że szyny wraz z podkładem przesunięte były o około 8 cm, co miało spowodować

- tor prawy przerwany był wskutek usunięcia z niego wszystkich czterech łuków ze śrubami,
- w miejscu rozkręcenia szyn tor w swej części od strony Tczewa wysunięty był na zewnątrz o około 8 cm (odchylenie toru po wypadku wyniosło około 32 cm),
- znalezione w sąsiednim lasku dźwig (winda) i okrągłak w zupełności zgadzały się z odnalezionymi na szynach odciskami głowy dźwigu i końcowego przekroju okrągłaka,
- odpowiednio wsunięty dźwig i okrągłak ustawione między oba tory stosownie do wspomnianych odcisków na szynach umożliwiły w zupełności wykonanie przesunięcia części odkręconego toru.

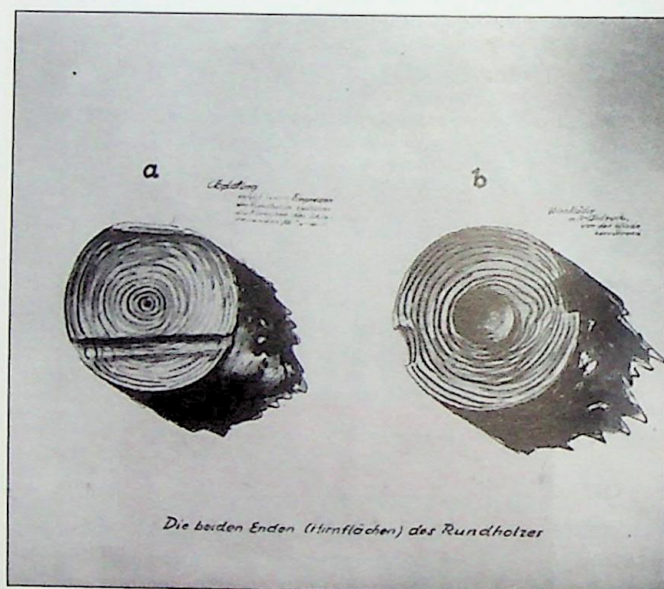
Ryc. 11. Fotografia rysunków dwóch końców okraglaka

Fig. 11. Drawing of both ends of round timber

Ponadto znaleziono w lasku obok wspomnianych śrub i łubków (łasz) dźwig (winda, lewar) oraz dwa okraglaki długości około 1 metra i grubości około 12–15 cm (ryc. 11–12). Na jednym z okraglaków znaleziono dokładny odcisk (wgłębienie) o średnicy 3,5 cm, pochodzący od łba lewara. Na drugim końcu okraglaka odcisnięty był czarny karb głębokości 1 cm. Nad karbem było widoczne spłaszczenie spowodowane silnym

naciskiem. Zauważono również okrągły znak odcisku pochodzący od okrągłaka na rozkręconej szynie (wewnętrznej). Według wstępnych ustaleń przestępców mogło być trzech. Sprowadzony z Gdańska pies policyjny Faust podjął trop od miejsca znalezienia śrub w lasu i podążył w kierunku Tczewa (ryc. 13), by po około 200 metrach zmienić ślad w kierunku nasypu, jednak teren wokół torów był już podeptany podczas akcji ratowniczej i pies zgubił trop. Kierunek śladu wskazywał, że sprawca przeszedł tor na stronę zachodnią do lasu należącego do majątku Kokoszkowy<sup>14</sup>.

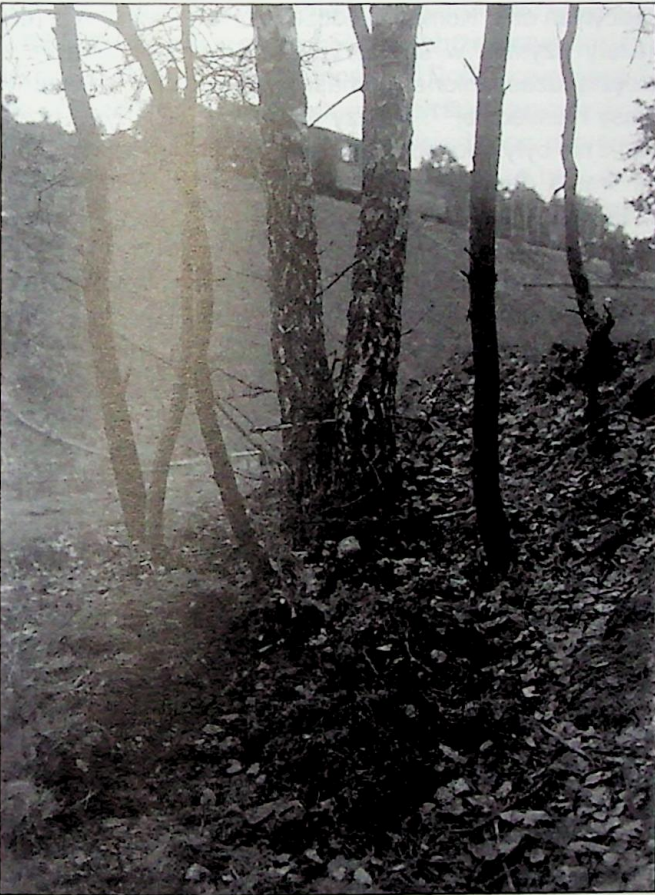
Ryc. 13. Miejsce, gdzie znaleziono śruby, łubki (łasze), dźwig (winda, lewar) oraz dwa okrągłaki  
Fig. 13. Place of finding screws, rail joint bars, shear (elevator, hoist) and two pieces of round timber
