# Peugeot Boxer po badaniach mechanoskopijnych okazał się Fiatem Ducato

## Wstęp i cel

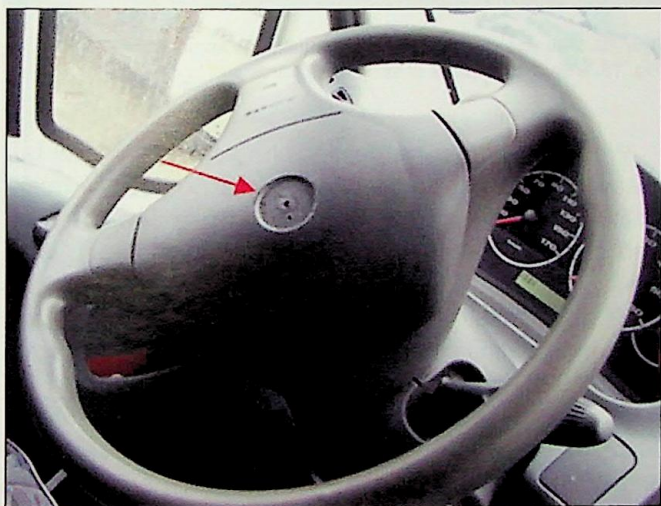
Podejrzanie w badanym samochodzie wzbudziło koło kierownicy, z którego usunięte zostało logo firmowe (ryc. 4), a na podłożu pozostało wgłębienie. Ślad ten wskazywał na to, że jest to kierownica Fiata Ducato.

Ryc. 4. Miejsce usytuowania logo  
Fig. 4. Location of logo

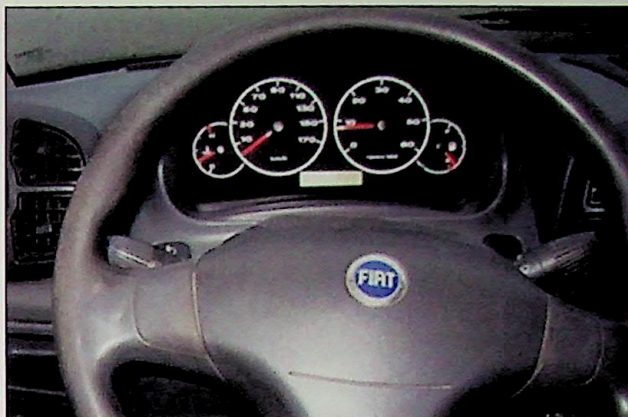
Logo (ryc. 5) w samochodzie tej marki wykonywane jest z tworzywa sztucznego w kształcie koła mocowanego do podłoża. W pojazdach koncernu PSA logo (ryc. 6–7) mają zupełnie inny kształt.

Ryc. 5. Przykład znaczka w Fiacie Ducato z 2003 roku  
Fig. 5. Example of logo in Fiat Ducato 2003

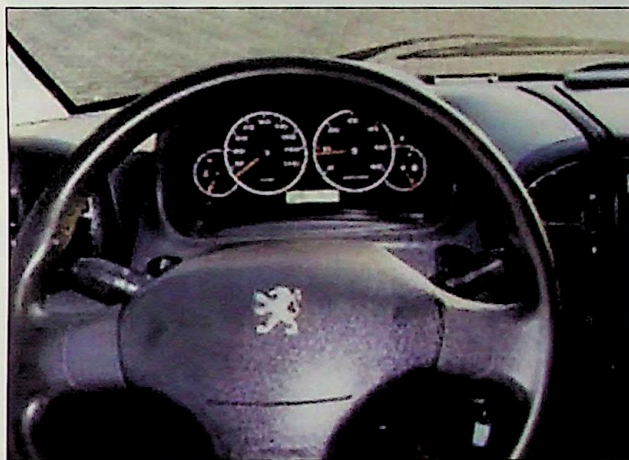
Ryc. 6. Logo Peugeot Boxer prod. 2003  
Fig. 6. Peugeot Boxer 2003 logo

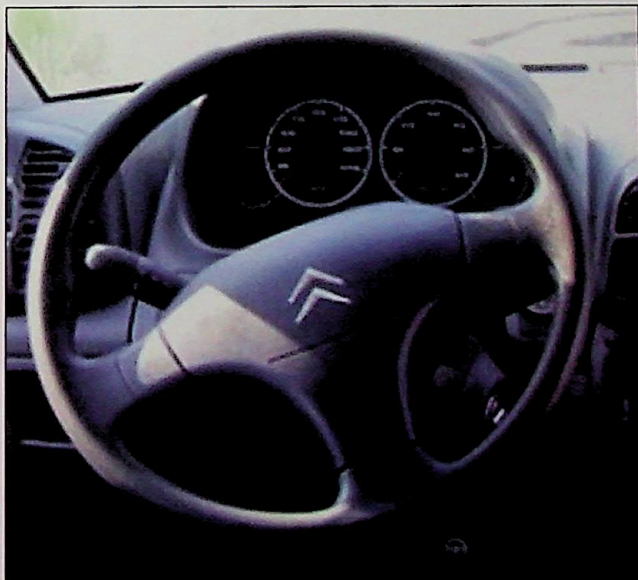
Ryc. 7. Logo Citroën Jumper z roku 2003  
Fig. 7. Citroën Jumper 2003 logo
