## Mikroślady w makroskali – katastrofa lotnicza

W trakcie pracy zawodowej każdego eksperta zdarza się wykonywać ekspertyzy nietypowe, wykraczające poza zakres spraw rutynowych, i przez to zostające na długo w pamięci. Do takich spraw należy ekspertyza związana z katastrofą lotniczą.

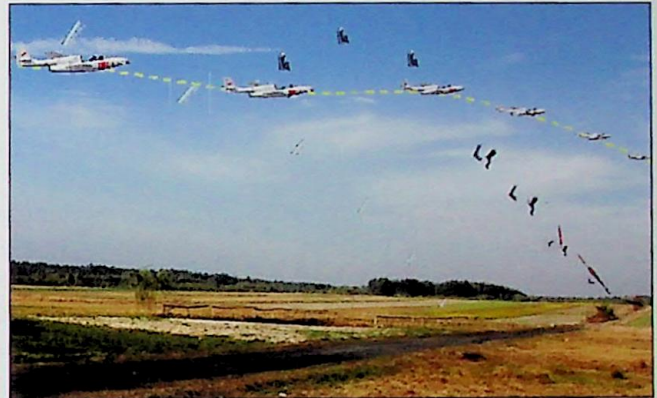
Ryc. 2. Animacja lotu pilota z fotelem po katapultowaniu  
Fig. 2. Animation of pilot's fall trajectory after catapulting

katapultowania mogła być wystarczająca, gdyby pilot sobie pomógł. Powinien on po wystrzeleniu się z kabiny ręcznie odpiąć pasy fotela (tym samym wyprzedzić czas spracowania automatu) i mając nogi oparte na jego podnóżkach, ruchem bioder do

przodu odepchnąć fotel. Jest to bardzo istotny element w procesie katapultowania w przypadku tego typu samolotu, ponieważ dopiero po oddzieleniu się pilota od fotela może się rozpocząć faza otwierania spadochronu ratunkowego (którą pilot także może przyspieszyć poprzez ręczne wyciągnięcie uchwytu otwierania spadochronu). Takie działanie pilota przyspiesza proces katapultowania, dzięki czemu szansa na szybsze otwarcie spadochronu wzrasta.

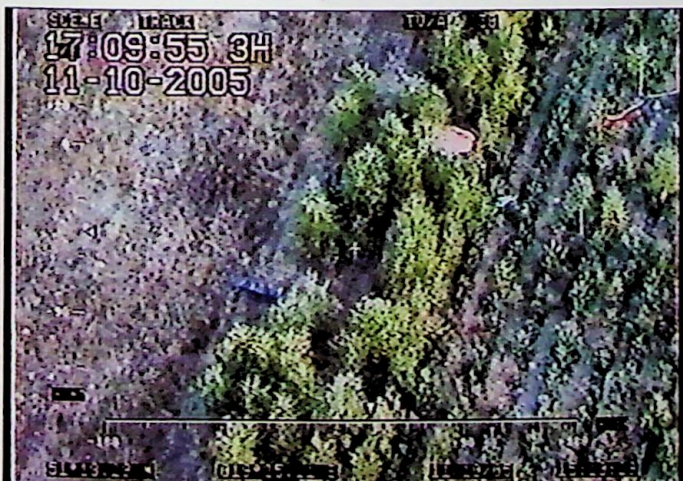
Ryc. 3. Zdjęcie lotnicze miejsca upadku pilota  
Fig. 3. Aerial photograph of spot where pilot grounded

Co działo się w powietrzu, nie wiadomo. Fotel leżał kilka metrów od miejsca upadku pilota, co sugeruje, że ten późno się od niego oddzielił. Nie można również wykluczyć, że całe zdarzenie rozgrywało się na mniejszej wysokości. Dramaturgii wypadkowi dodaje fakt, że hełm pilota w czasie katastrofy uległ uszkodzeniu – został wgnieciony na wysokości prawej skroni (ryc. 6). W tym miejscu czaszka pilota pękła.

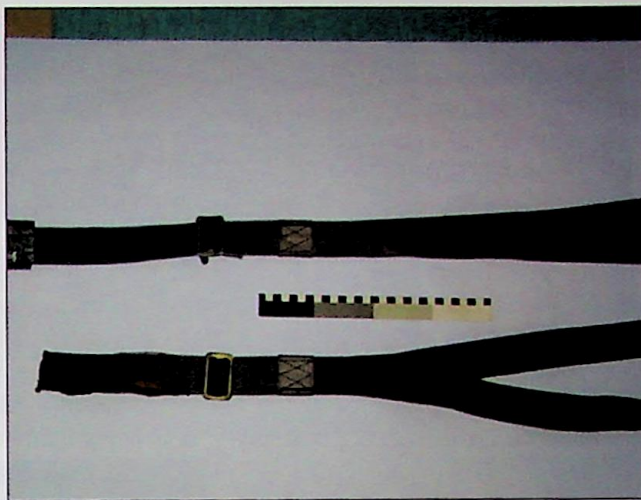
Ryc. 12. Pasy spadochronu oraz widoczny splot nici  
Fig. 12. Parachute straps and visible weave

Dwa odcinki pasów spadochronu wykonane z tkaniny koloru szarego są używane, poplamione substancją koloru brązowego. Szerokość pasów wynosi ok. 4,5 cm. Szerokość pasów oraz struktura splotu tkaniny nie odpowiadają szerokości wgniecenia i strukturze „bruzd”.

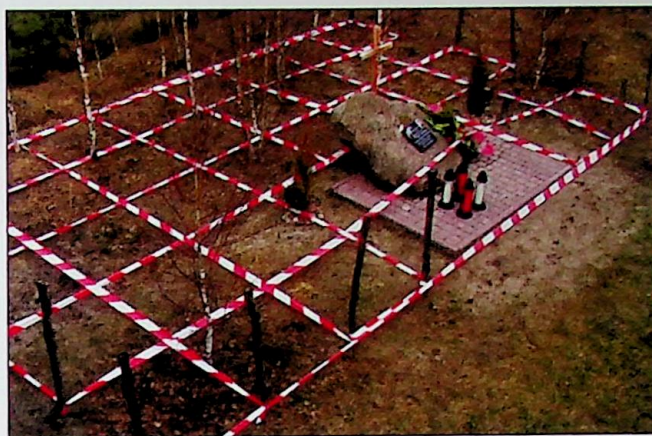
Ryc. 16. Poszukiwanie dalszych fragmentów filtru świetlnego

Fig. 16. Searching for missing fragments of helmet screen
